# 核技术利用建设项目

# 新源县人民医院 血管造影用 X 射线装置工作场所 环境影响报告表

新源县人民医院 2018年9月

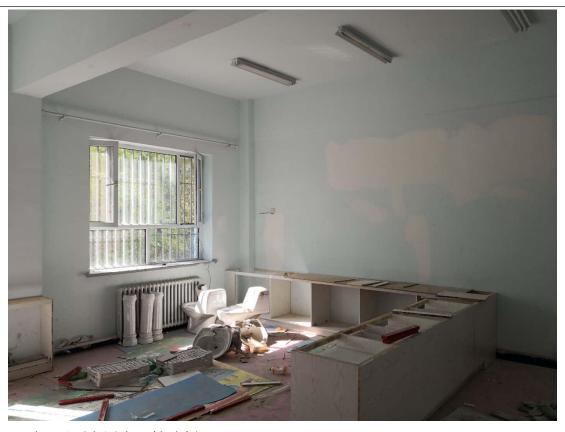
# 图 1-2 第二住院部四楼介入室机房平面布局图

为满足不同层次患者对卫生医疗条件的需求,确保医院的医疗、教学、科研工作的正常进行,新源县人民医院在第二住院部四层改建一间介入室并购置1台血管造影用X射线装置(DSA),该介入室东侧是操作间,南侧是病房,西侧和北侧都是污物通道,机房平面布局图见图1-2。本项目共涉及新购置1台血管造影用X射线装置(II类射线装置)。射线装置的具体参数见表4。

本项目介入室机房东侧是操作间,南侧是病房,西侧和北侧都是污物通道,楼上无建筑,楼下为内三科。介入室机房平面布局图见图 1-2。

介入室机房东侧是操作间,南侧是病房,西侧和北侧都是污物通道,楼上无建筑,楼下为内三科。其它四周周围 50m 内都是医院内部或外环境。故环境保护目标为医院从事本项目射线装置操作的辐射工作人员、机房周围其他公众成员。本项目环境保护目标见表 7-1,平面布局图见图 1-2。

本项目辐射工作场所在新源县人民医院的第二住院部四楼,平面布局图见图 1-2。本项目介入室东侧是操作间,南侧是病房,西侧和北侧都是污物通道,楼 上无建筑,楼下为内三科。

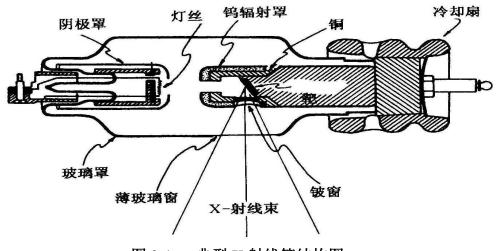
图 9-1 典型 X 射线管结构图

其典型X射线管的结构和设备见图9-1和图9-2。

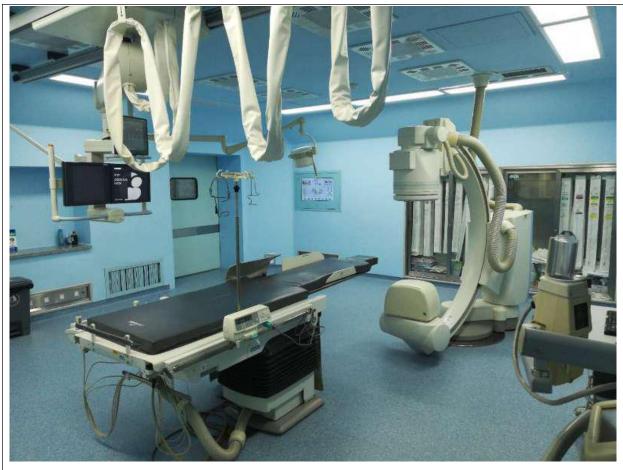
图 9-2 血管造影用 X 射线装置

血管造影用 X 射线装置是由 X 射线发生器、影像增强器、电视透视、高分辨力摄像管、模/数转换器、电子计算机、存储器和操作台组成的一套先进设备。其基本过程是, X 线发生器产生 X 线, X 线穿过人体以后, 在体内产生不同程度的衰减而形成 X 线图像,然后经过影像增强器将 X 线图像转换成可见的光学图像, 再由电子摄像机将可见的光学图像转变为电子信号, 再将电子信号送至模/数转换器, 图像转变成数字信号, 最后将数字信号送到电子计算机进行处理, 基本原理是将一幅图像不必要的部分消除掉, 突出某些部分, 使图像上所提供的诊断信息更加清晰。

基本步骤为造影前先摄一幅图像为模拟像,造影后再摄一幅含有对比剂的图像为潜影像,把潜影像与模拟像重合在一起相减,所获得的图像就是减影像。是集电视技术、影响增强、数字电子学、计算机技术、图像处理技术多种科技手段于一体的系统,具有高精密度和灵敏度。

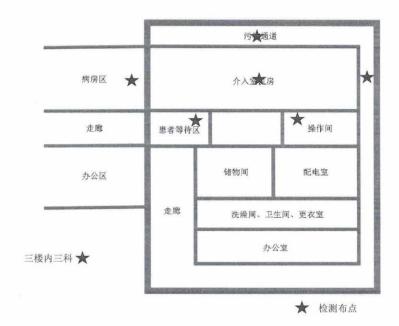
# 附件一: 检测布点图

检测点编号	检测点位置	检测结果(nGy/h)	备注
1#	拟建介入室东侧	116	
2#	拟建介入室北侧	121	
3#	拟建介入室中心	119	
4#	病房区	120	
5#	病患等待区	119	
6#	操作间	126	
7#	三层内三科	128
