选矿一车间

现场照片

2022年9月，凯宏矿业委托新疆恒升融裕环保科技有限公司（以下简称“编制单位”）开展诺尔湖铁矿选矿工程环境影响后评价工作。本报告评价对象为诺尔湖铁矿选矿厂工程，包括选矿厂一车间、选矿厂二车间（含已闭库尾矿库）、生活区、排水、供电、道路及干排尾矿库（不包括巴州凯宏矿业有限责任公司采矿工程）。本次工作包括现场调查、监测采样、化验室分析、资料整理、报告编

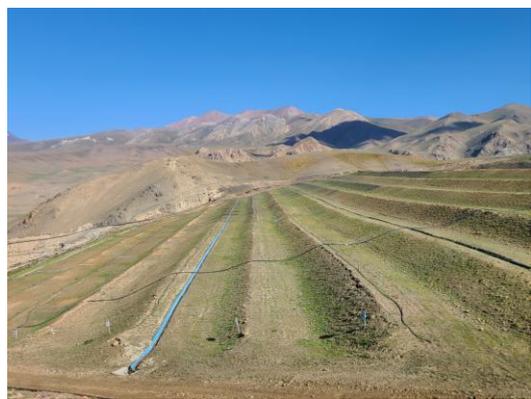
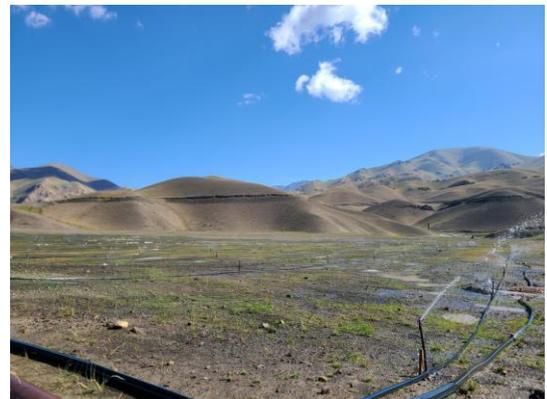
选矿二车间配套尾矿库（已闭库）

尾矿库的建设，引起局部区域地应力的不平衡，使地质构造遭受破坏。但运行多年并没有引发地面沉降、地震、地面塌陷、地压迅速释放、滑坡、水土流失、地表及地下水流向改变等地质灾害。对地质结构的影响较小。目前选矿二车间配套尾矿库已闭库，并已开展复垦工作，复垦方向为草地。待复垦完成后，可最大程度降低对生态环境的影响。选矿一车间配套干排尾矿库服务期满后，需进行土地复垦和绿化，恢复生态。

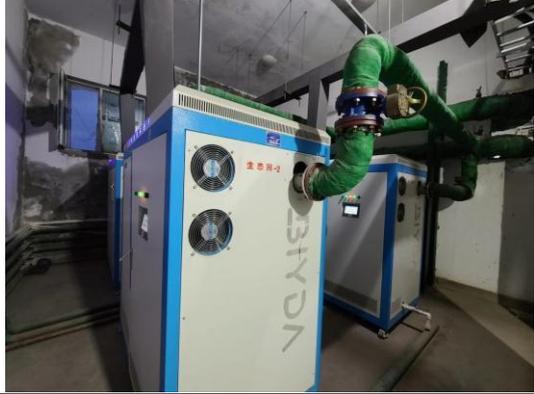
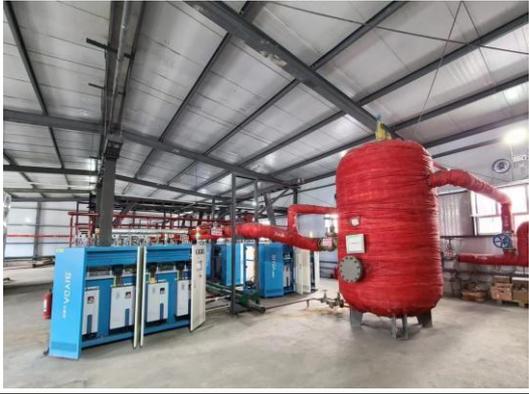
<p>生活区电采暖设备</p>	<p>选厂电采暖设备</p>

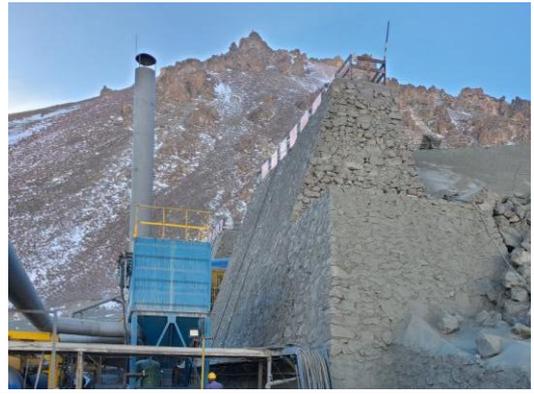
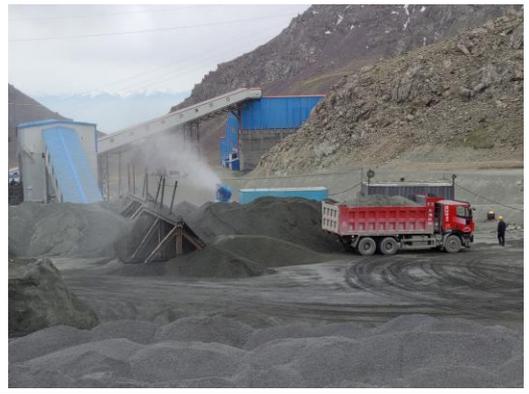
<p>布袋除尘器</p>	<p>雾炮除尘器</p>

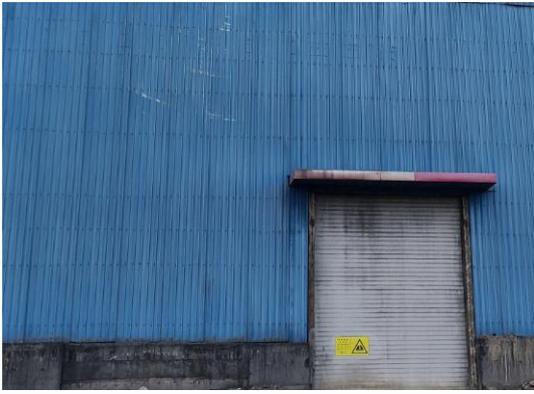
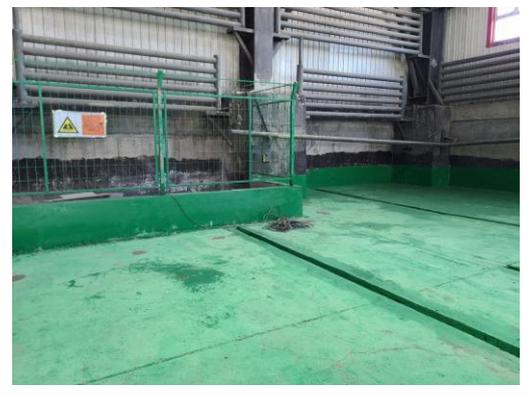
<p>危废暂存间</p>	<p>危废暂存间内部</p>

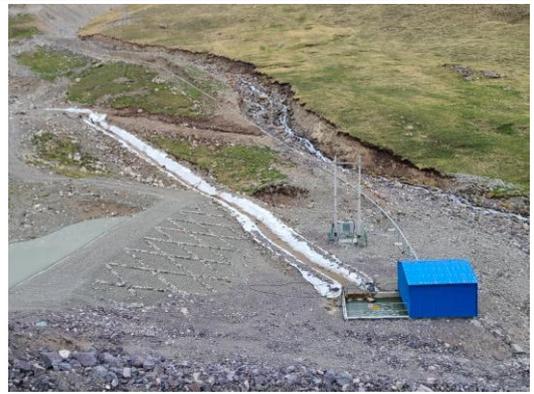
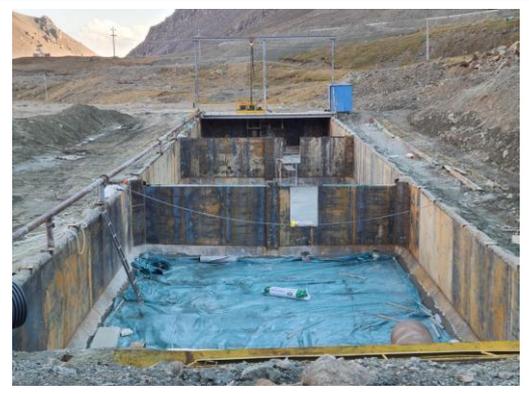
<p>干排尾矿库渗滤液收集池</p>	<p>事故应急池</p>

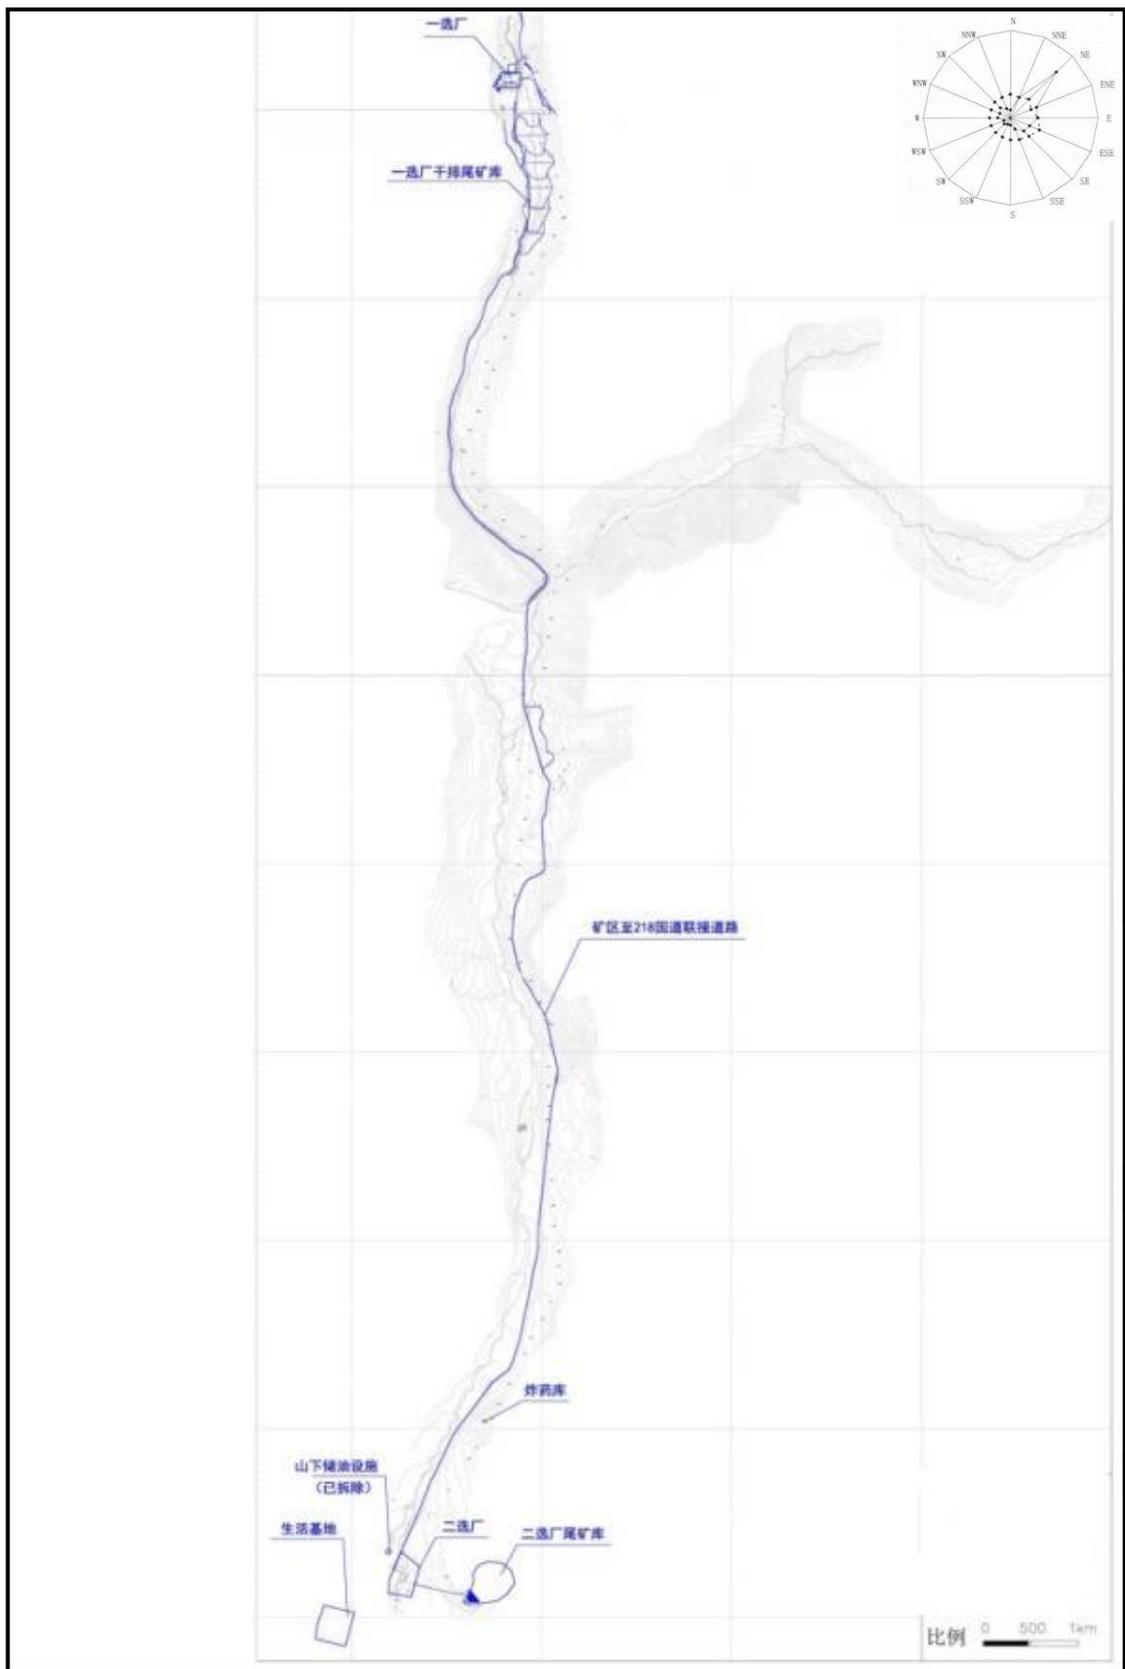
图 2.1-3 项目平面布置图

尾矿库自上游而下布置 6 个子库，沟道左侧布置皮带运输廊道，联通道路、路边排水沟；右侧布置截排水沟。

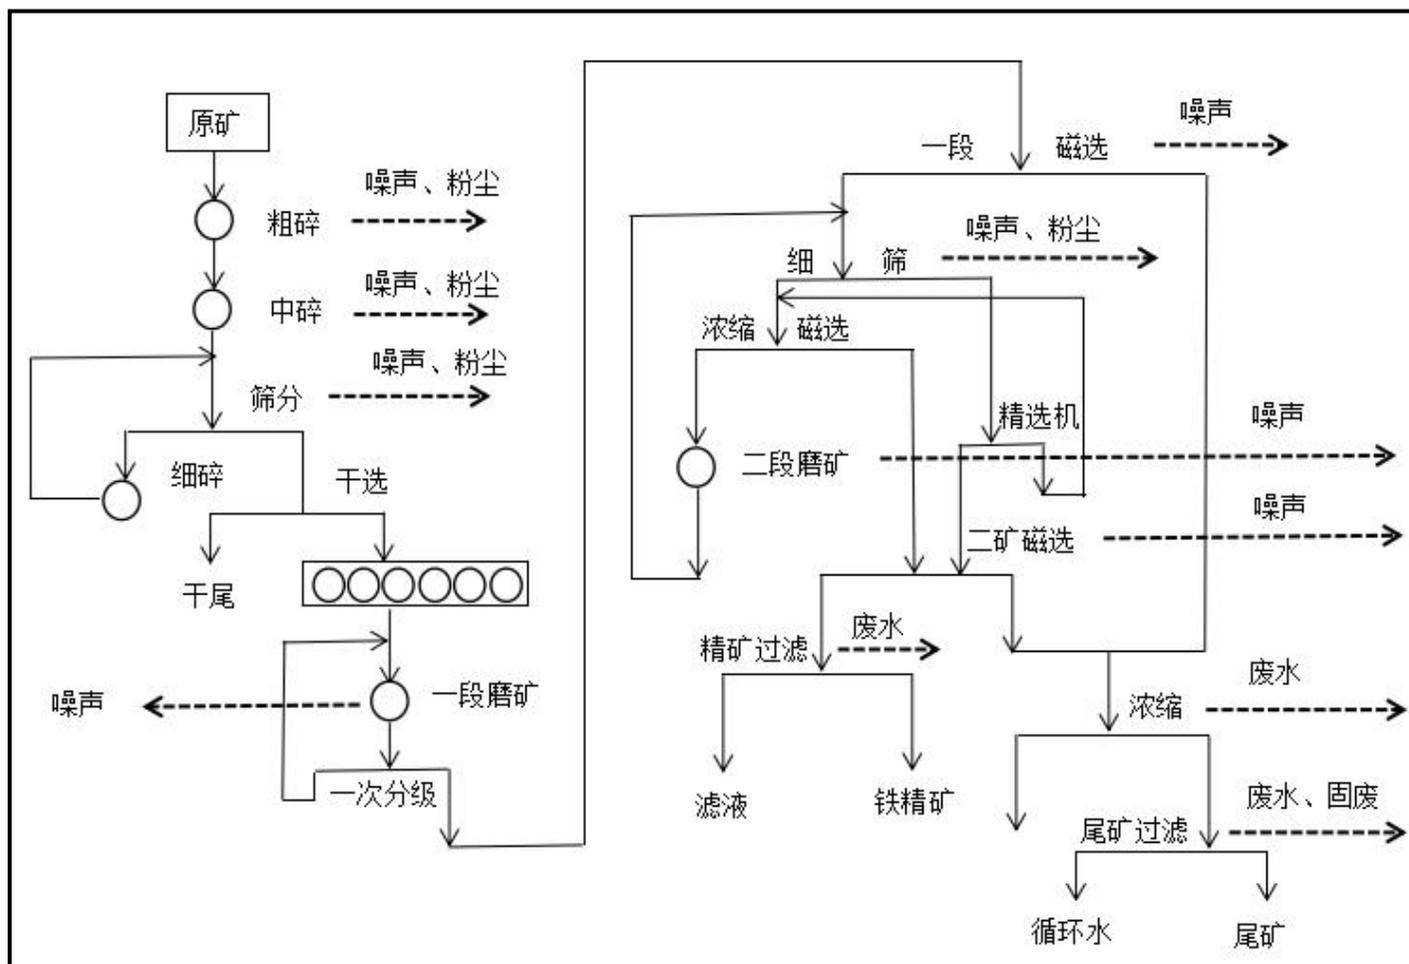
图 2.2-1 选矿一车间工艺流程图

选矿一车间流程为两段磨矿，两段磁选工艺，阶段磨矿、阶段磁选。尾矿进行脱水处理，采用干排工艺；选矿二车间采用磨矿-螺旋分级机分级-粗选-细筛分级-再磨-精选-精矿过滤的工艺流程。原矿在原料堆场堆存，经原料仓进入两台 PEF900×1200 颚式破碎机破碎，其产品经 1#胶带机进入一台 5½ 西蒙斯标准型圆锥破碎机破碎，中碎产品与细碎产品一起经 2#胶带机进入两台 YA2460 圆振

筛，筛上物经 3#胶带机返回两台 5-西蒙斯短头型圆锥破碎机破碎，筛下物经 4#胶带机进入干选间抛废，干尾经 5-2#胶带机转运至卸料台，干精经过 5-1#、5-3#、5-4#、5-5#胶带机及 1#、2#、3#转运站运至粉矿仓。破碎产物粒度控制在 0-15mm，经胶带机转运至粉矿仓储存（每个仓容积 300m³，共 10 个仓，储矿 3000 吨，储矿时间 11 小时）。粉矿经 2 台电磁振动给矿机及 8-1#、8-2#皮带运输机，分别给入两台 MQG3650 格子型球磨机，其产物经 2FG-3000 螺旋分级机分级，分级返砂返回 MQG3650 球磨机再磨，分级机溢流-200 目含量为 50%，进入一段磁选，一磁尾矿进入尾矿总管，一磁精矿进泵池，由渣浆泵给入陆凯细筛进行预先分级，筛下物（-0.074 占 90%）自流入精选机，筛上物经浓缩磁选后给入 MQY3660 溢流型球磨机再磨，精选机底流进二段磁选机，精选机溢流和细筛筛上物一道进浓缩磁选机。二段磨机与细筛形成闭路循环。一、二段磁选尾矿合并进扫选工序。精矿过滤车间布置在主厂房内，精矿过滤设备采用 120m² 盘式过滤机三台，精矿通过 9-1#、9-2#、9-3#胶带机运至精矿堆场，滤液回用，一磁、二磁磁选尾矿经过扫选后进入三台Φ30m 浓缩机浓缩，浓缩机底流（浓度 35-40%）自流进压滤车间搅拌槽，由泵泵至压滤机，浓缩池溢流与压滤滤液在低位回水池合并，再由回水泵泵至选厂高位水池，作为循环水供选厂主厂房磨选工艺用水。

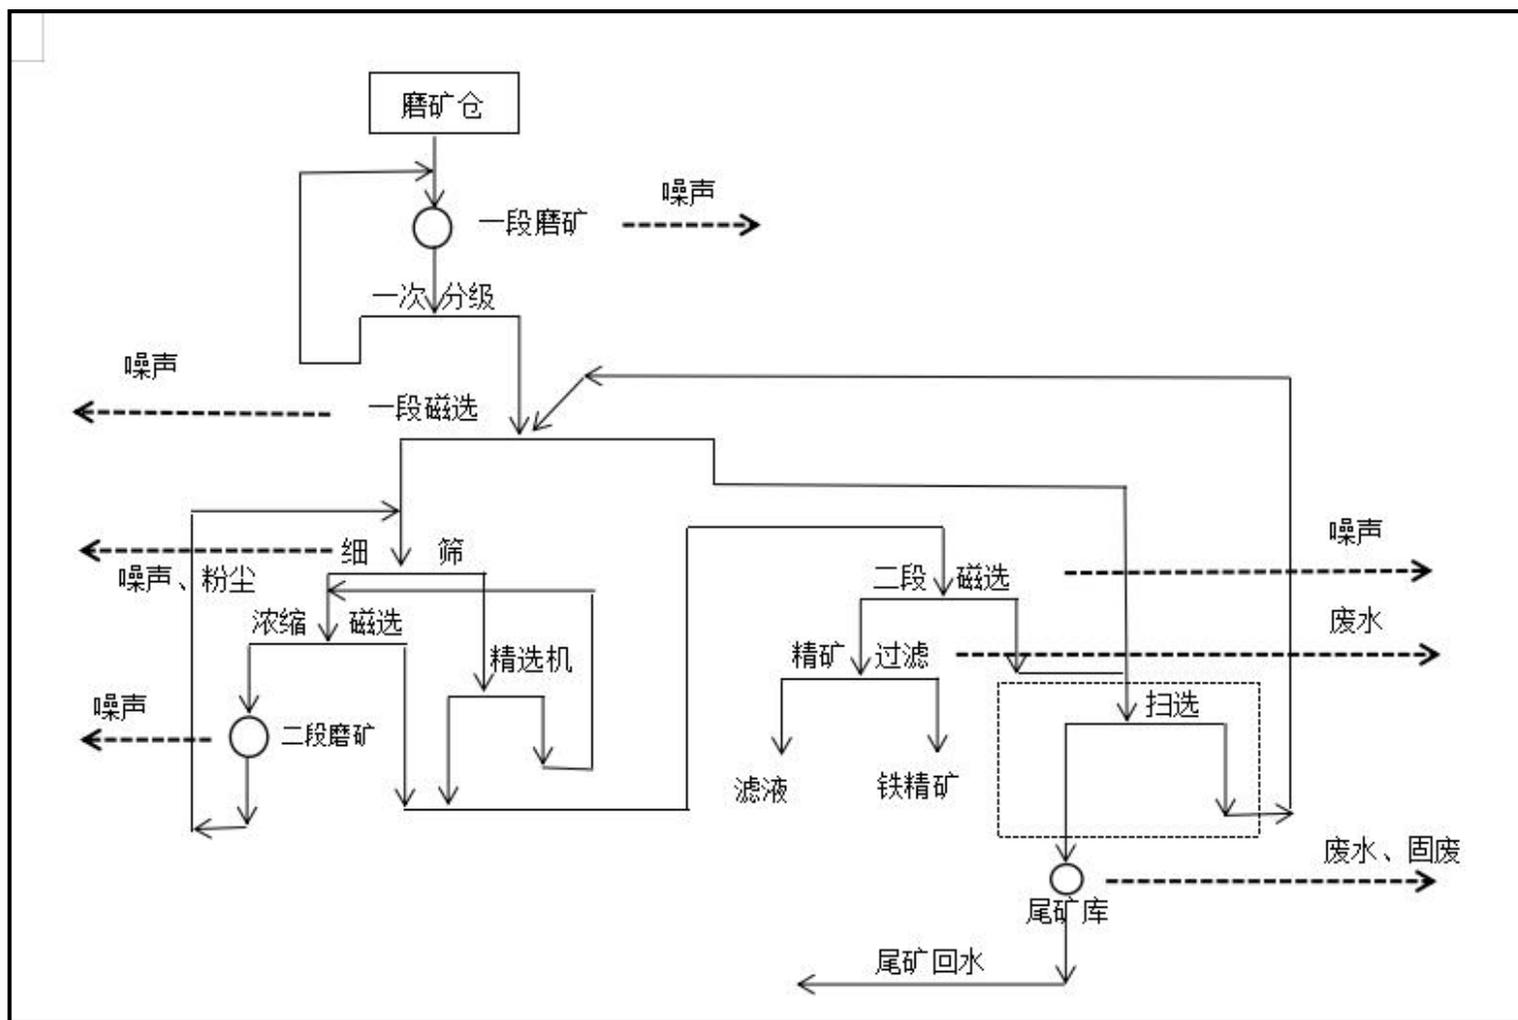
图 2.2-2 选矿二车间工艺流程图

破碎产物粒度控制在 0-15mm，原矿卸至受料坑后经 1#胶带机转运至粉矿仓储存（矿仓容积 260m³，储矿 500 吨，储矿时间 3.5 小时）。粉矿经 2 台电磁振动给矿机及 2#胶带运输机给入一台 MQG3650 格子型球磨机，其产物经 2FG-3000

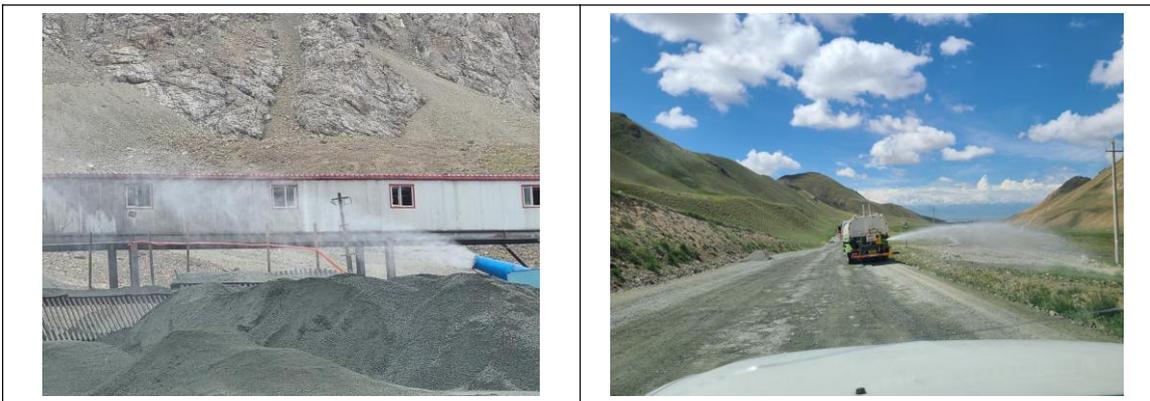
图 2.3-1 大气污染防治措施

尾矿在库堆置时，尾矿砂内含的少量水分经过蒸发渗滤，使尾矿表面逐渐干化，成为干燥松散的堆积物，易起尘。将尾矿库下收集池收集的少量渗滤液复用于干尾矿表面的洒水，保持表面湿润，降低扬尘污染。加之项目各分库初期坝体外坡面采用铺粗砂或 200mm 厚卵石护坡，子坝外坡面采用覆土、植草，可有效减小尾矿扬尘影响。

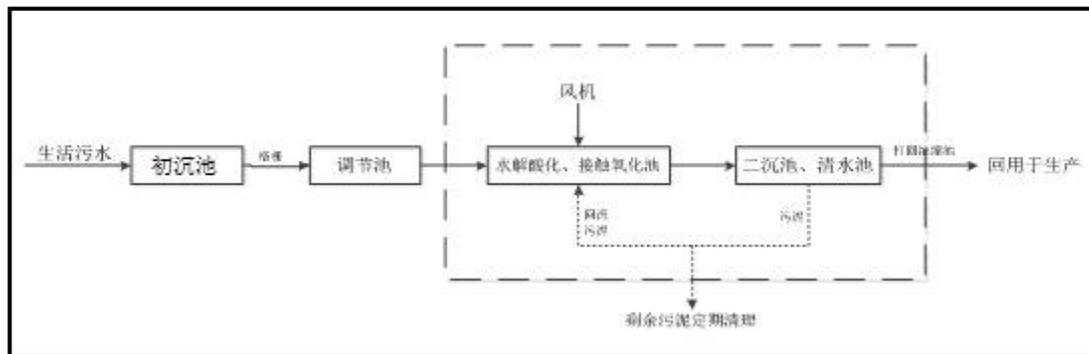
图 2.3-2 地理式一体化生活污水处理设施处理工艺流程图

地理式一体化生活污水处理设施采用 A/O 法，即兼氧/好氧处理工艺，设计处理能力为 15m³/h，生活污水处理工艺流程见图 2.3-2。

选矿工程劳动定员为 347 人，生活用水按 80L/d·人计，则生活用水量为 27.76/m³/d，生活污水产生量为用水量的 80%，生活污水产生量为 22.2m³/d，处理后用于矿区绿化和降尘。地理式一体化生活污水处理设施设计处理能力为 15m³/h，处理量可满足处理要求。

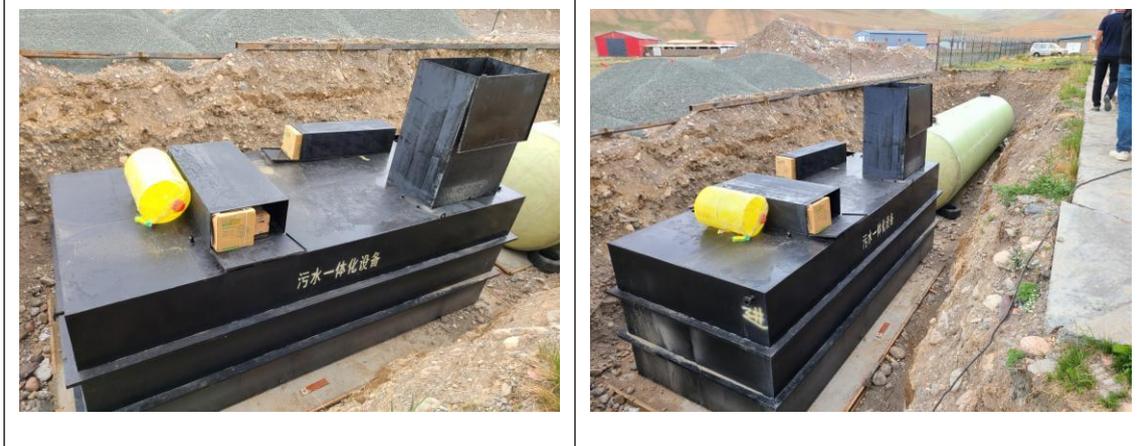
图 2.3-3 地埋式一体化污水处理设备

本次后评价阶段了解到，项目生活区已着手新建地理式一体化污水处理设施，暂未完工，后续项目区生活污水经地理式一体化污水处理设备处理后满足《污水综合排放标准》（GB8978-1996）中的一级标准限值后，用于矿区绿化，不外排。

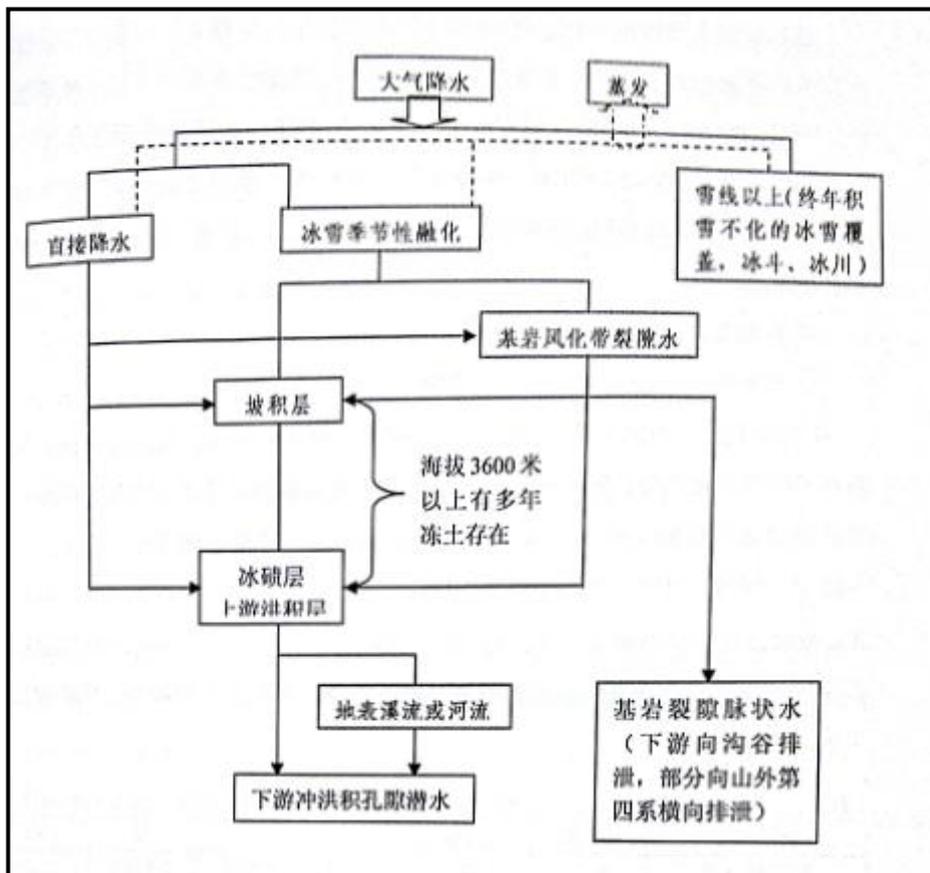
图 7.1-1 区域补、径、排关系框图

浅部地层和岩石接受补给后，除少部分沿较大的裂隙或破碎带向基岩深部补给外，大部分在表层的第四系松散堆积物中和基岩风化带中，随地势由高到低径流。在径流过程中，也在随时接受新的降水的补给，同时部分地下水出露转化成溪流，最终向山区的沟谷排泄。

在山区河谷的下游地段，地表河流又可下渗补给到厚度较大的冲、洪积砂砾层中，形成富水性较好的孔隙潜水，并使山口以外的冲洪积扇富含地下水。

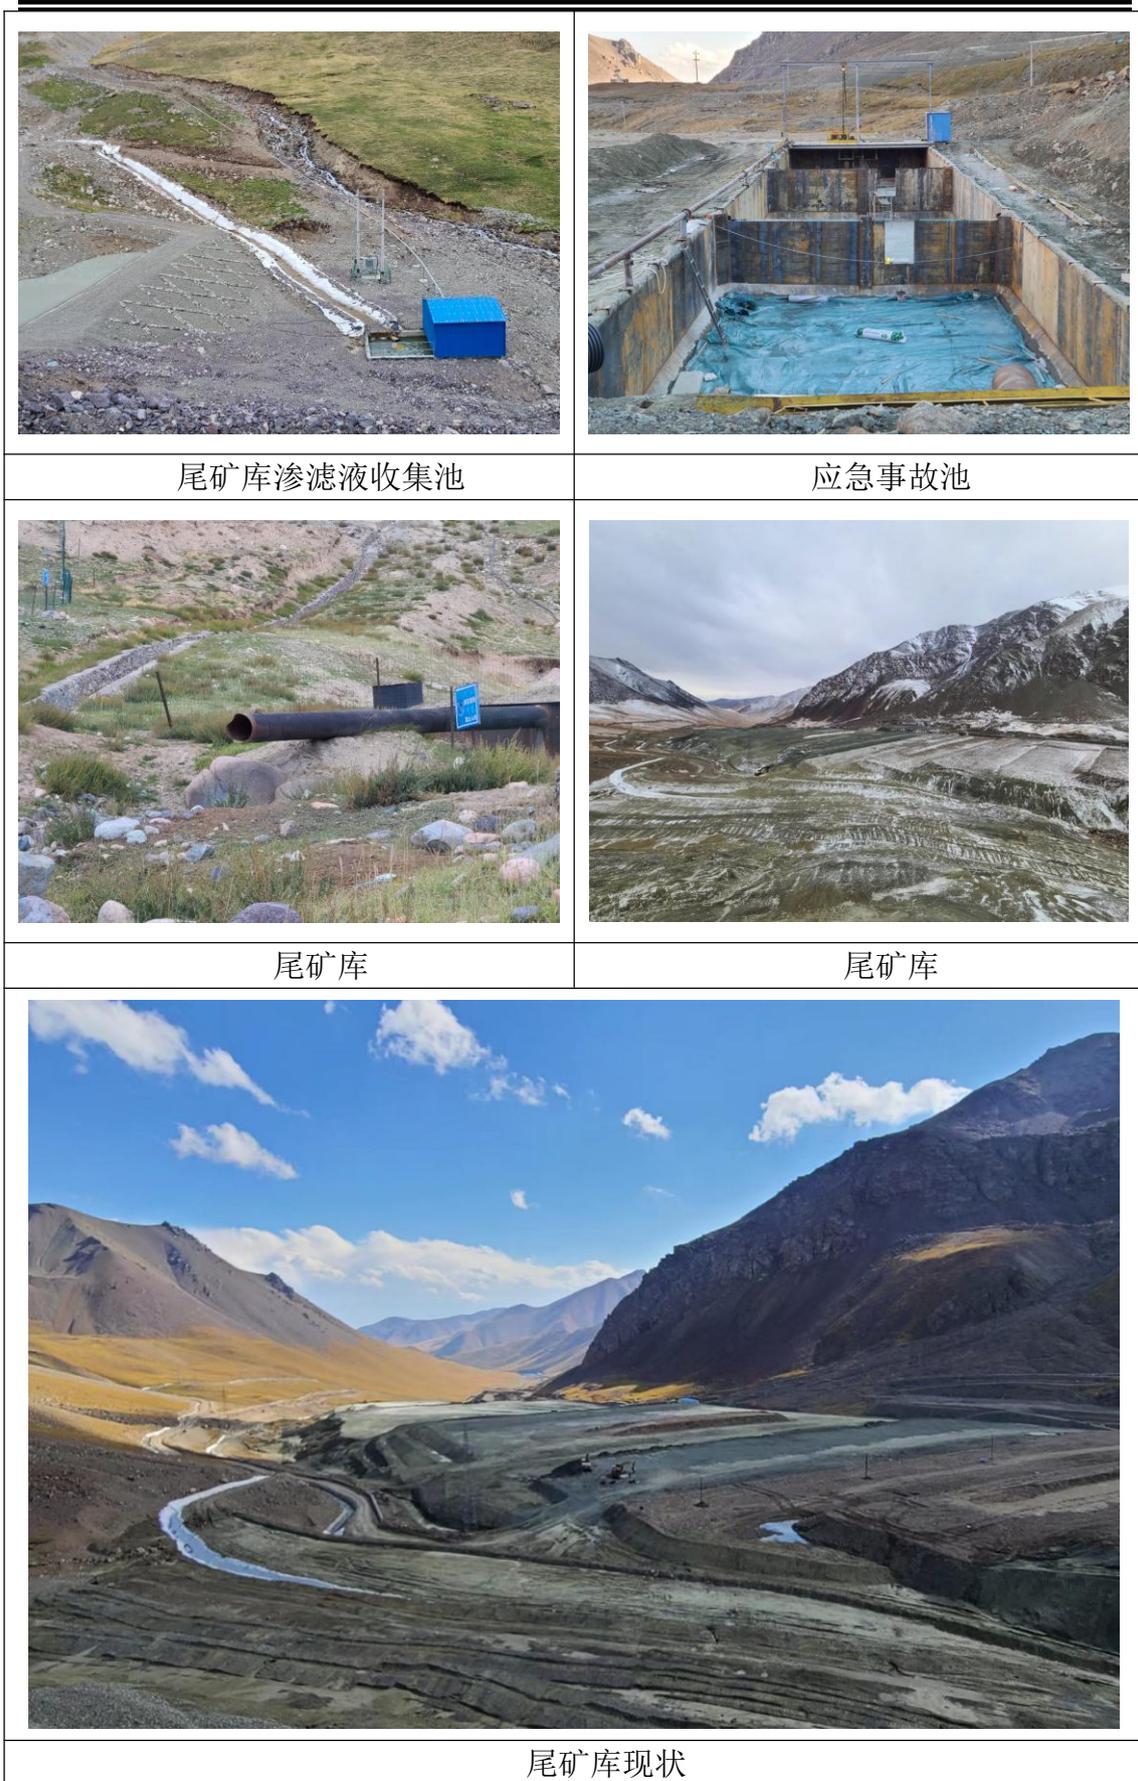
图 9.2-1 土壤防治措施

选矿车间设置除尘设备，矿区内道路定期洒水降尘。道路两侧、办公生活区周边进行了绿化。分析各个时间段监测数据可知：项目破碎工段排气筒 TSP 排放浓度均满足《铁矿采选工业污染物排放标准》（GB28661-2012）表 5 中有组织排放标准；选矿厂无组织粉尘浓度均达到《铁矿采选工业污染物排放标准》（GB28661-2012）排放标准。

项目产生的废机油集中储存在选矿厂已建危废暂存间内，定期交由有资质单位处理。尾矿库设置有排水沟。

以上措施有效防止了各类污染物“垂直入渗”项目区土壤。

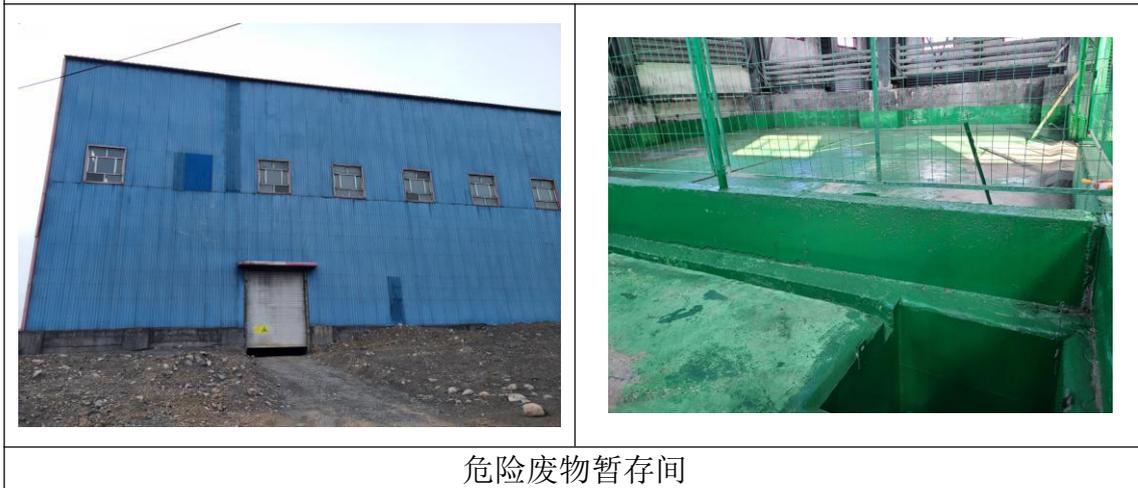
图 10.2-1 固体废物污染防治措施图

本项目运行过程中会产生少量废润滑油、废矿物油，机修产生的含油抹布及手套，均属于危险废物；选矿一车间已设有 1 间实验室，产生实验室废液主要是废酸碱溶液、重铬酸钾。实验室废水属于《国家危险废物名录》（2021 版）中的 HW49 其他废物 900-047-49。危险废物暂存于危险废物暂存间，企业已按照《危险废物贮存污染控制标准》（GB18597-2001）及其修改单相关要求建设面积为 120m² 的危险废物暂存间。
