中国石油吐哈油田分公司  
鲁克沁采油管理区环境影响后评价报告书

建设单位： 中国石油吐哈油田分公司鲁克沁采油管理区

编制单位： 新疆吐哈石油勘探开发有限公司技术监测中心

2023年10月

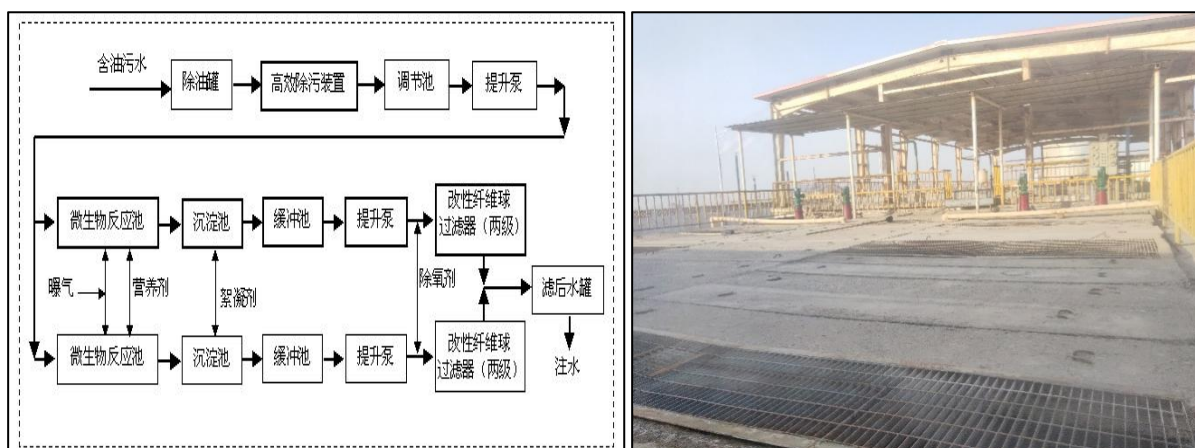
图 2.2-8 污水处理流程图及现场照片

序号	站点	污水处理系统	过滤装置	处理设计能力	实际处理量
1	鲁中联合站	1#污水处理系统	纤维球过滤器	2000m <sup>3</sup> /d	2100
		2#污水处理系统	纤维球过滤器	2000m <sup>3</sup> /d	备用
2	玉北脱水站	生化污水处理系统	纤维球过滤器	3000m <sup>3</sup> /d	2400m <sup>3</sup> /d

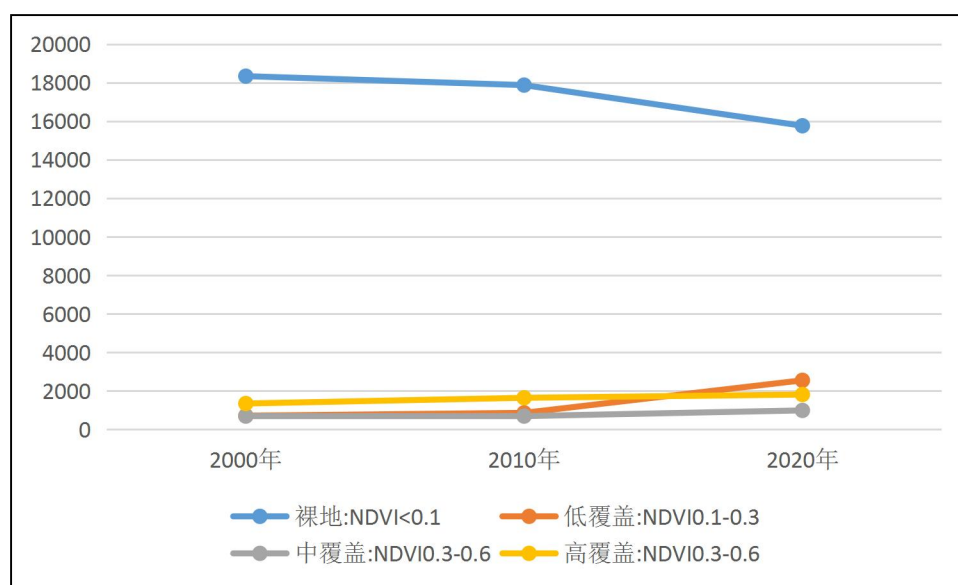
图 5.1-1 2000-2020 年鲁克沁采油管理区植被覆盖变化图

根据上表可知，鲁克沁采油管理区建设完成后，随着不断地建设，裸地面积减少，低覆盖面积增加较多。通过种植绿色植物等，增加了区域内植被类型及植被覆盖度，中覆盖和高覆盖面积均呈现显著增加。

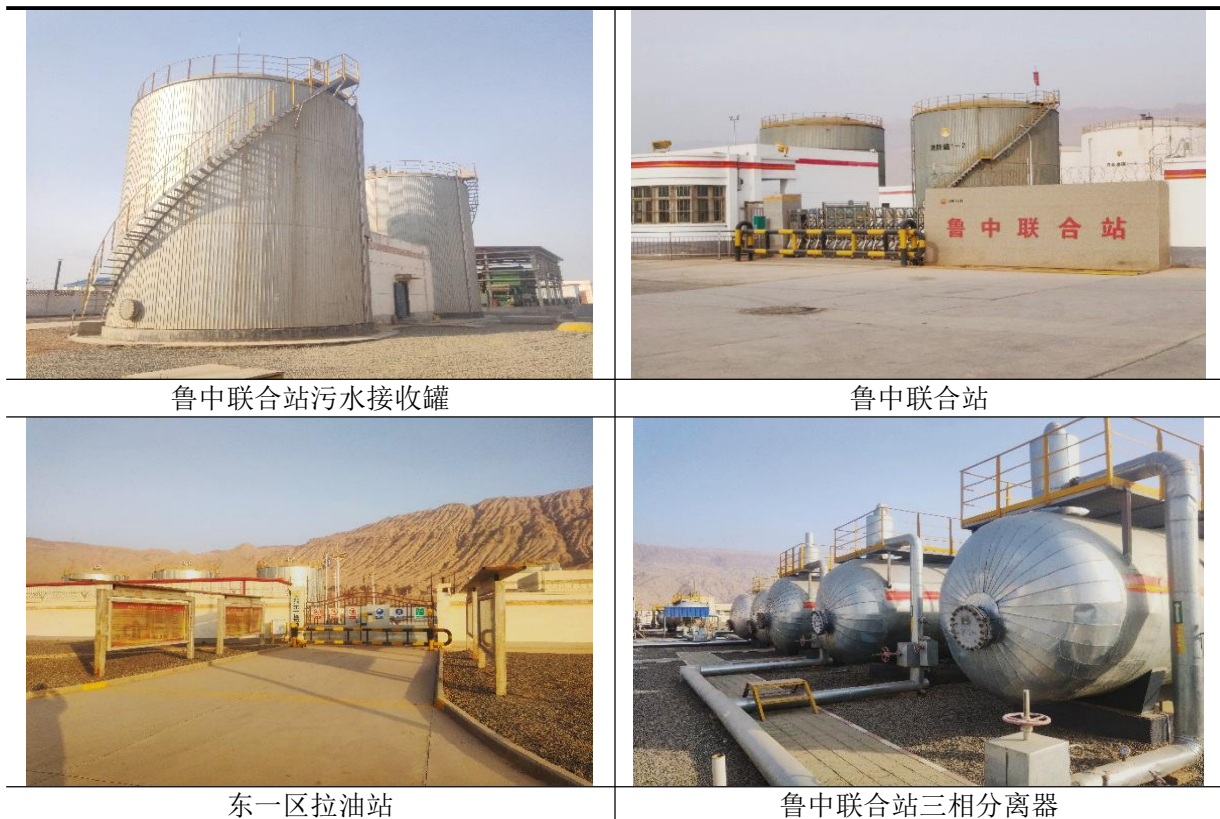
根据现场调查，主要场站设备运行正常，储罐区、装置区均采取了有效防渗措施，场地内设备运行正常，场地内裸露土壤未发现明显颜色异常、油渍等污染痕迹，且无异常气味。

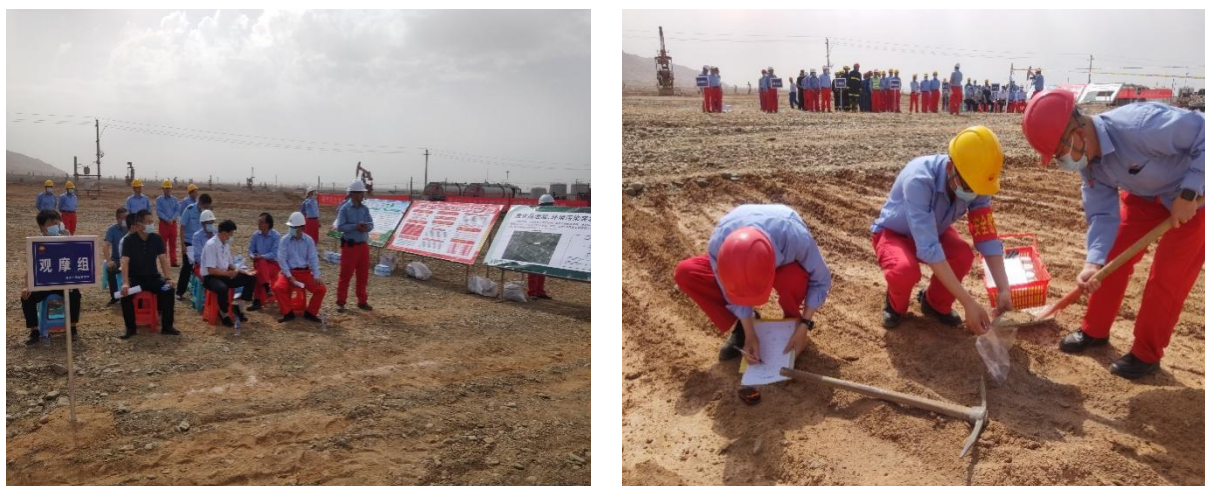
图 12.2-2 现场应急演练

鲁克沁采油管理区定期对环境保护内容及应急措施进行培训和演练，该内容已纳入生产工作考核中，采油管理区环境应急演练每季度进行一次。
