# 建设项目竣工环境保护验收调查报告

(报批稿)

项目名称： 新疆天池马牙山客运索道工程

编制单位： 北京百灵天地环保科技股份有限公司

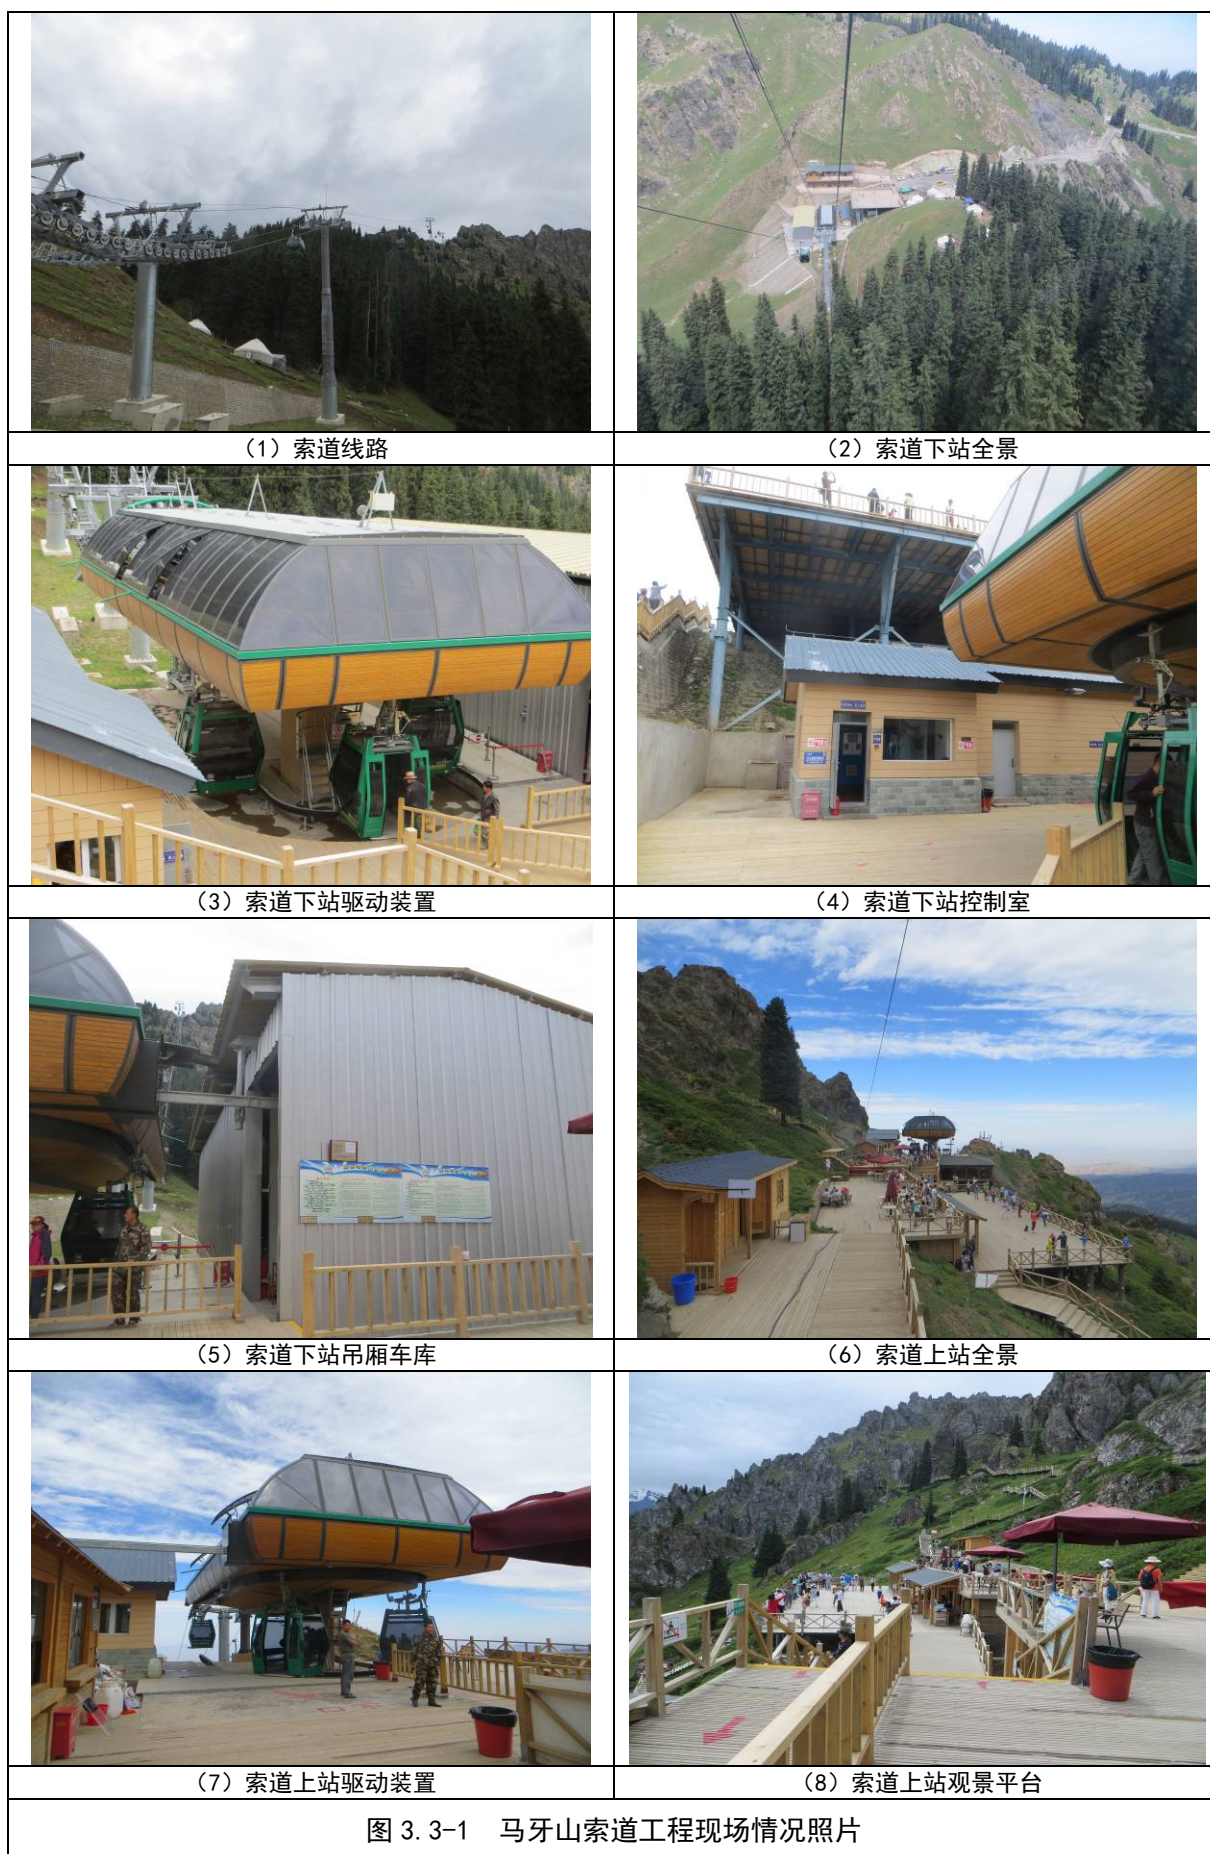
图 3.3-1 马牙山索道工程现场情况照片

索道下站设在灯杆山与马牙山交界的垭口旁的坡地上, 海拔约 2480m。索道下站主要由主站房、车库、办公室、控制室、变配电室、水冲厕所等组成。

索道上站设在马牙山顶西北角的一块坡地上, 海拔约 2790m。索道上站主要由主站房、控制室、值班室、观景平台等组成。

索道线路隐蔽，共设置 1#~6#共 6 个支架，大部分均在沟中通过，与天池主要景点之间均有山峰形成天然屏障，在天池核心景区看不到索道线路和上下站房。

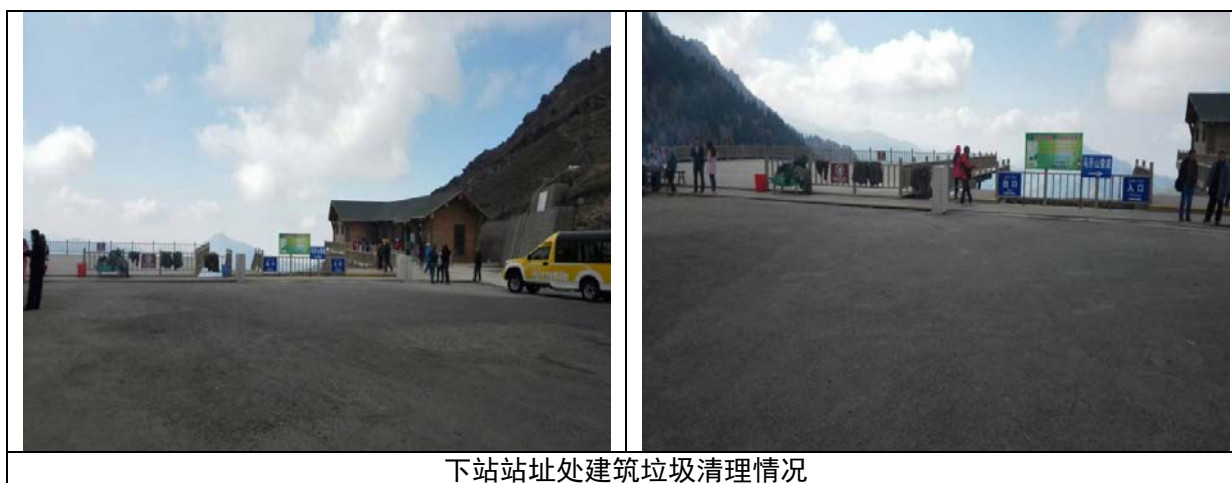
（1）建设单位待施工全部结束后，尽快将下站的少量建筑垃圾及时清理。

建设单位已将少量建筑垃圾进行了清理，下站站址处无建筑垃圾。

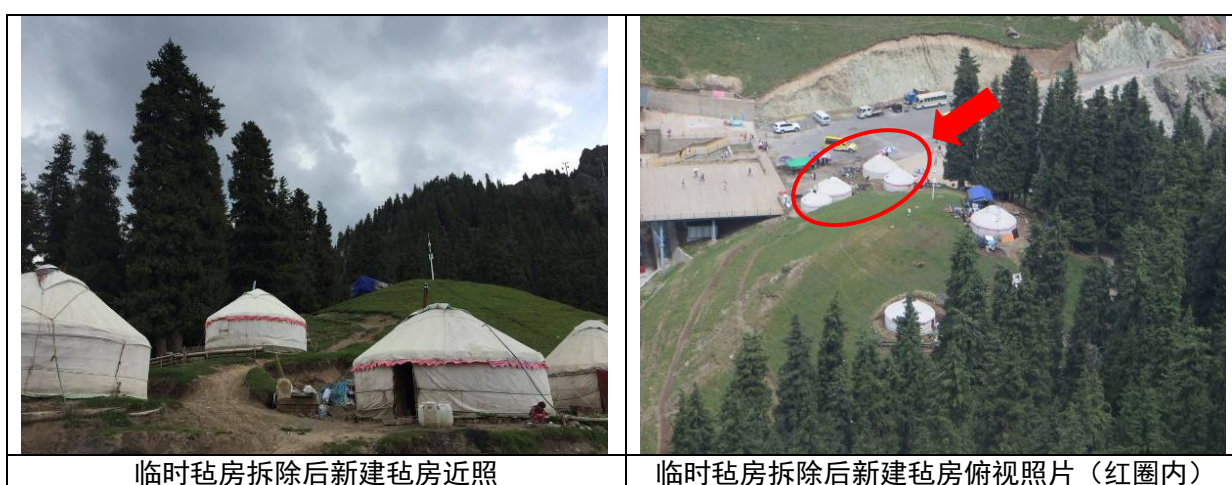
（2）下站站址外有 4 个临时租用毡房需拆除搬出。

下站 4 个临时租用毡房已拆除，牧民又在原址新建了毡房，目前下站站址处共有 10 个毡房。所有毡房均为牧民所有，在自家牧地建设，与本项目无关。

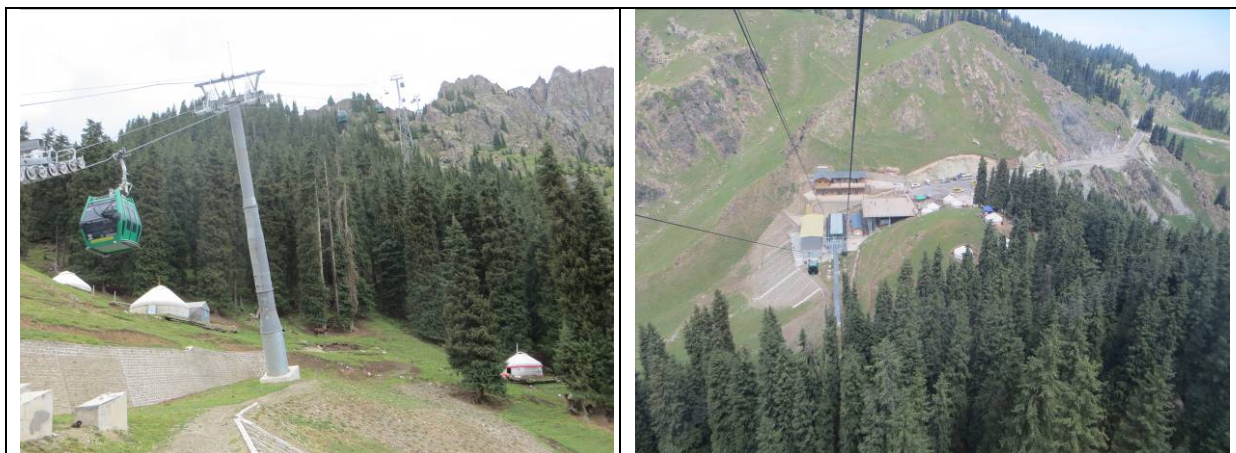
图 7.2-2 项目区植被现状

索道上站设在马牙山顶西北角的一块坡地上，海拔约 2790m，占地类型为林地；索道下站设在灯杆山与马牙山交界的垭口旁的坡地上，海拔约 2480m，占地类型为草甸。索道沿线位于中山带阴坡的原始雪岭云杉林带，但索道沿线大部分线路在沟中通过，该段树木分布相对较少，地表植被以高山草甸、亚高山草甸为主。

本工程为新建工程，工程建设及运行对自然植被的影响主要是占地影响。尤其是永久占地区将长期改变土地利用类型，对原自然植被造成破坏，改变原有地貌形态及自然景观。临时占地在施工结束后及时进行了清理和恢复。

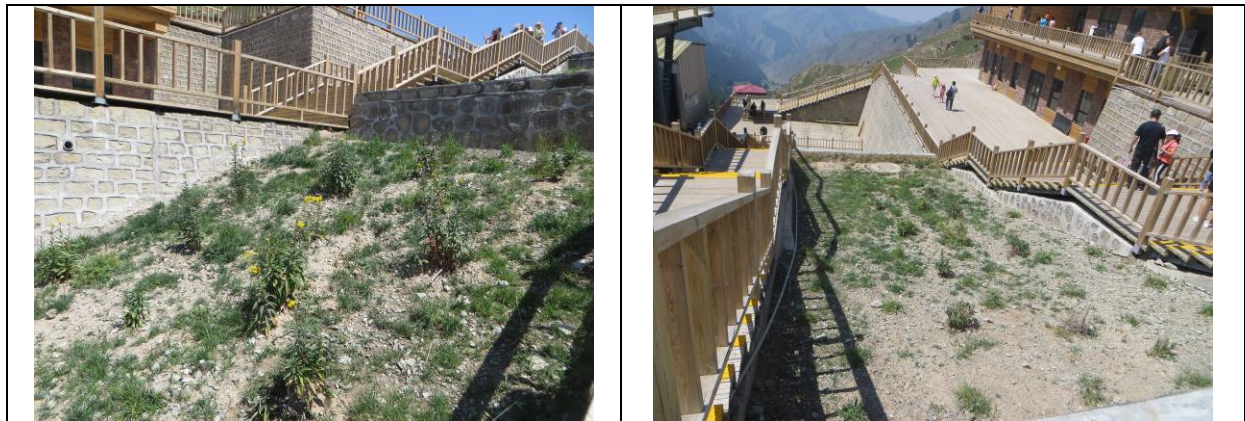
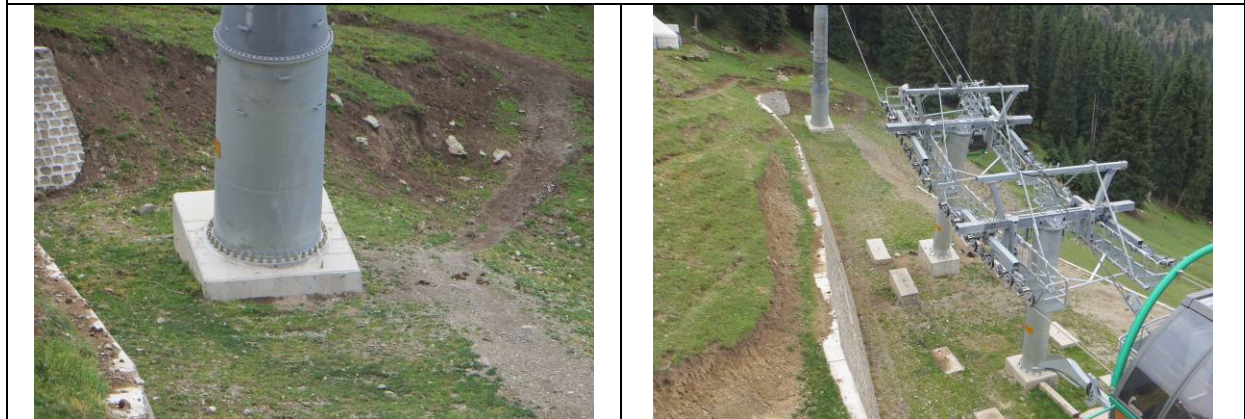
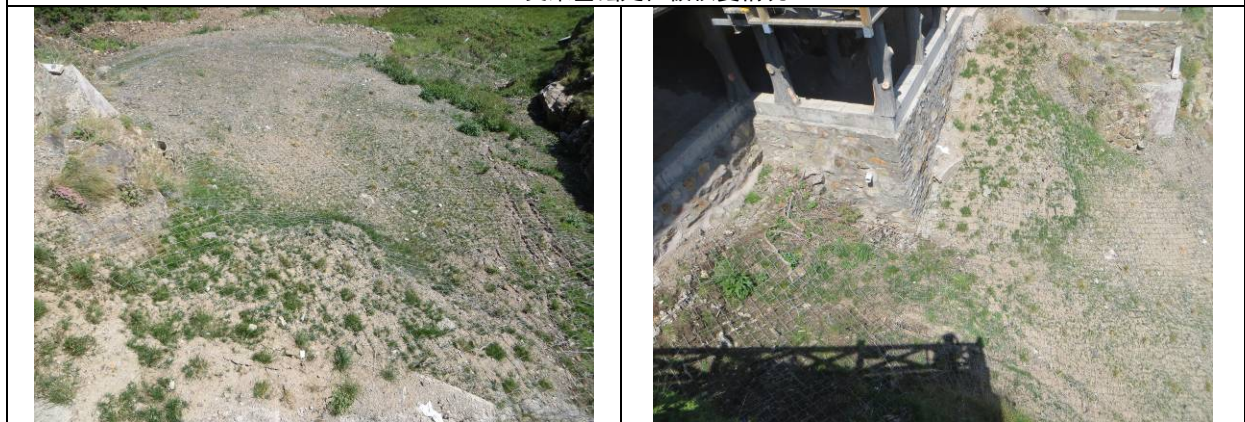
图 7.2-3 项目区植被恢复情况

综上，因工程建设占地对项目所在地自然植被造成一定的影响，但是建设单位通过采取了一系列的避让、减缓以及补救等措施，尽可能地降低了工程在建设及运行期对自然植被的影响程度。现场调查表明，目前植被恢复情况已经初见效果。

(2) 下站步行台侧植被恢复情况

(3) 支架基础处植被恢复情况

(4) 上站金属网护坡植被恢复情况

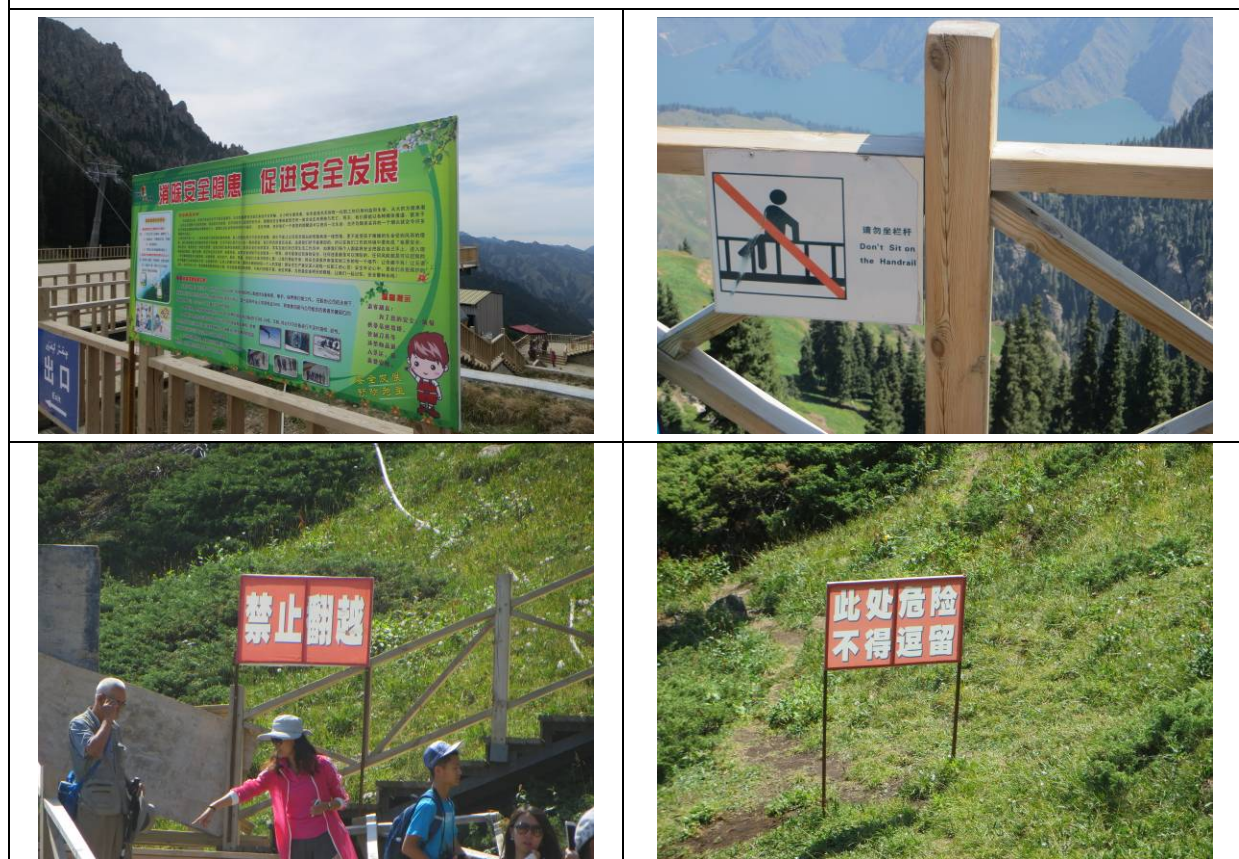
图 7.2-6 项目区警示提示标识

新疆天池马牙山客运索道项目位于天池马牙山景区，项目区西距核心景区的天池海北 4.5km，本项目索道下站海拔 2480m，上站海拔 2790m。根据环评组现场调查及查阅天池博格达峰自然保护区功能区划图，本项目选址与设计选址一致，仍位于该保护区的实验区内。本项目区距离博格达峰自然保护区缓冲区约 2km，建设单位已在项目区厂界设置警示牌，提醒游客不得擅自翻越出项目区，破坏周边自然生态环境。

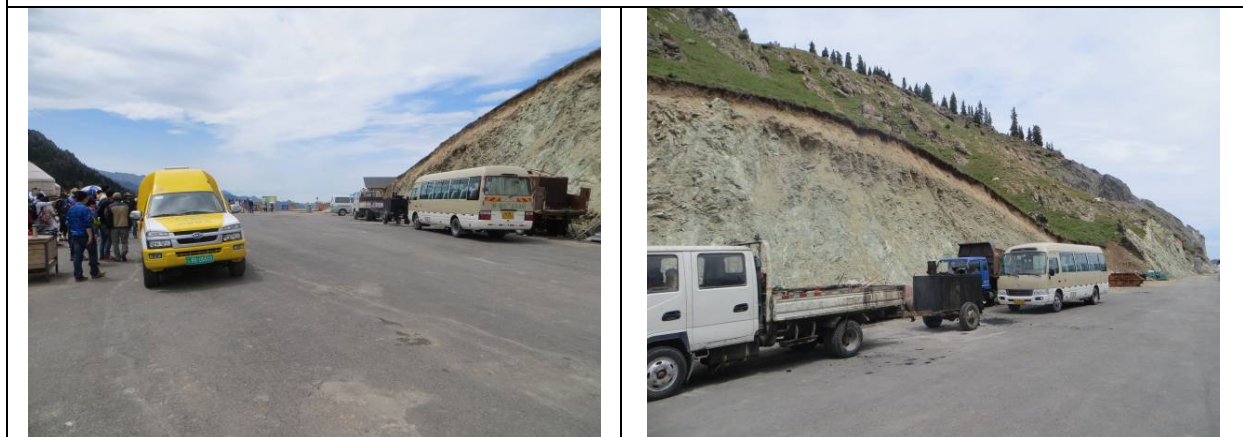
(1) 停车场地面硬化情况

(2) 停车场处裸露边坡

经协商，由西域旅游出资修建，目前已完成停车场地面硬化，并已制定了停车场边坡治理方案。

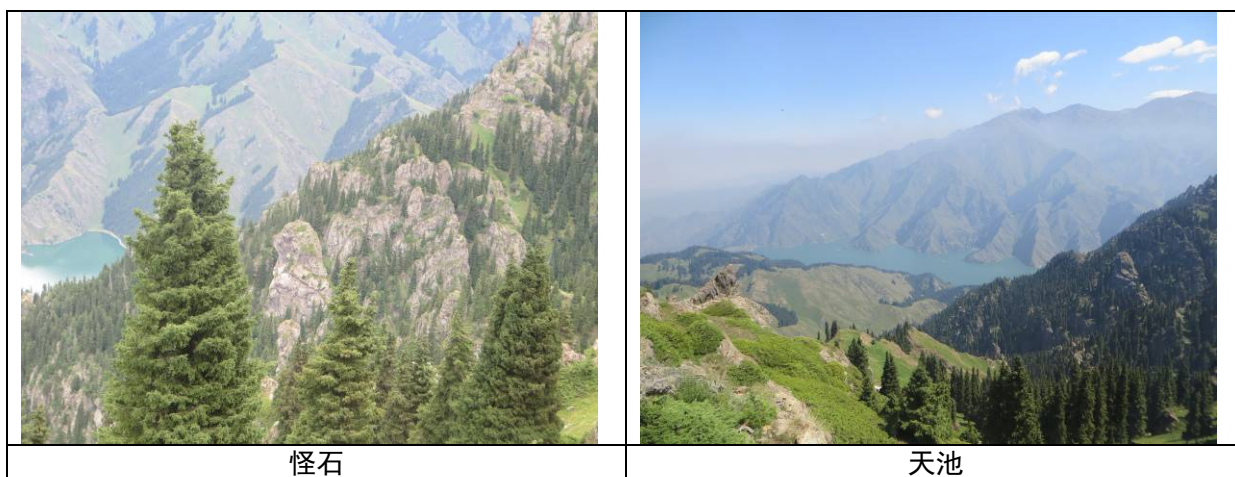
#### (1) 索道上站址景观现状及特征

索道上站设在马牙山西北角悬崖顶，地质条件较好，海拔约 2790 米。站址范围内植被覆盖率低，多以草本植物为主。附近景观主要有：①怪石，“天狗望月”由松石屹峰巅，揉合成景，距离上站选址约 200m；②核心景区的天池海北，距离上站选址约 4.5km；远处可眺望博望达雪峰。

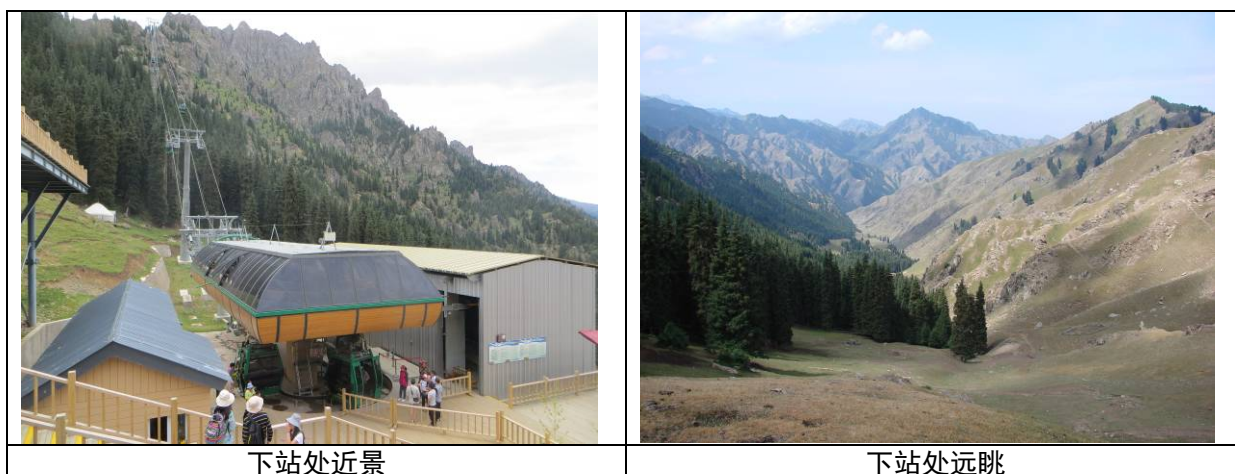
#### (2) 索道下站址景观现状及特征

索道下站址位于灯杆山与马牙山交界的垭口旁的坡地上，海拔约 2480 米。站址范围内没有树木，多以草本植物为主，是一块草甸，站址周围没有著名景观。索道下站位置交通便利，下站附近地域开阔，游人集散、服务和管理都比较方便。从天池到水磨沟的景区公路经过垭口，便于索道施工建设和游客到达。

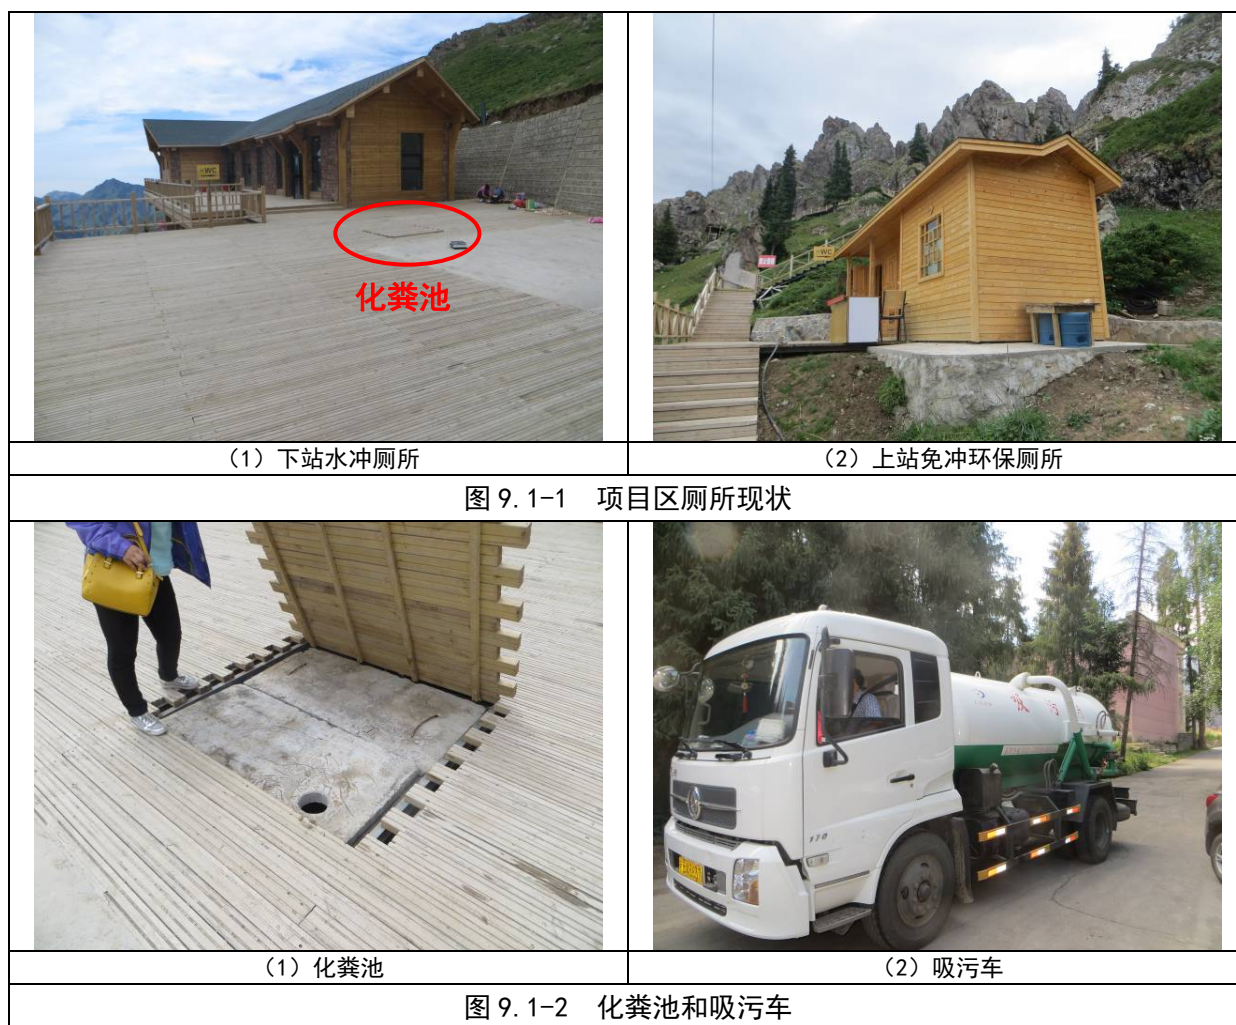
下站新建 1 个国家 4A 级水冲厕所，上站已建成 1 座免冲环保厕所（见图 9.1-1）。

下站水冲厕所产生的生活污水统一排入新建  $63\text{m}^3$  防渗化粪池，化粪池施工设计防渗层，化粪池壁由内至外结构为：20 厚防水砂浆抹面（1:2 水泥砂浆掺 5% 防水剂）、200 厚 C25（S4）RC 底板、C10 混凝土垫层、素土夯实，环境监理结论认为化粪池满足防渗要求。化粪池及吸污车见图 9.1-2。

项目区生活污水统一排入 63m<sup>3</sup> 化粪池后，由景区管委会吸污车定期拉运至景区市政污水管网入口，最终进入阜康市城镇污水处理厂处理，不再依托景区污水处理站。

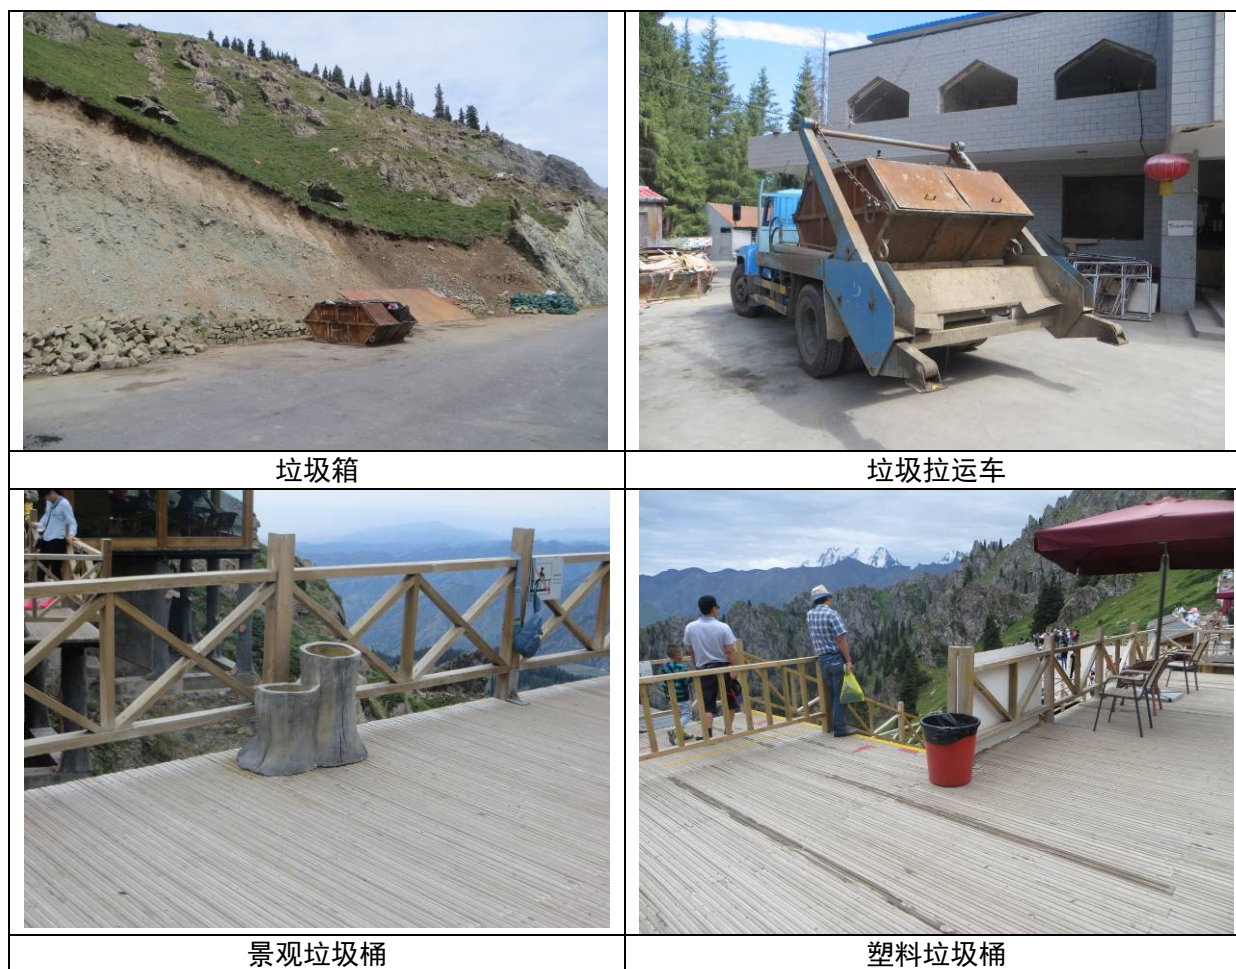
建设单位在下站设一个垃圾箱，同时在上站设置了 8 个景观垃圾桶，上、下站共设置了若干个塑料垃圾桶，根据游客数量随时增减，对职工和游客生活垃圾进行收集，统一收集到垃圾箱。生活垃圾经垃圾箱收集后，由天池景区管委会定期及时拉运出天池风景区外，最终送阜康市生活垃圾填埋场填埋处理。

本工程产生生活垃圾经收集后景区管委会垃圾车定期拉运，送至阜康市生活垃圾填埋场处理。现场调查可知，垃圾箱无堆积外溢现象，可以满足垃圾收集要求，项目区无乱丢乱弃现象。
