民丰县安迪尔水库工程

环境影响报告书

建设单位：民丰县农业农村和水利局

编制单位：新疆兵团勘测设计院集团股份有限公司

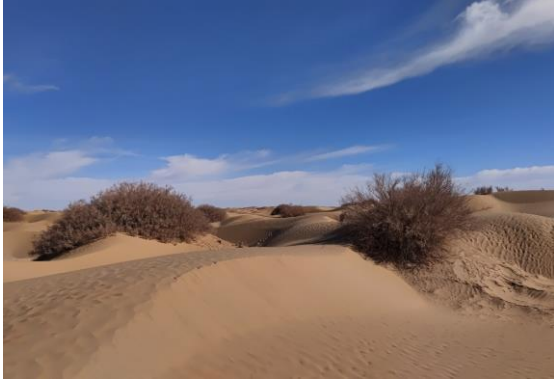
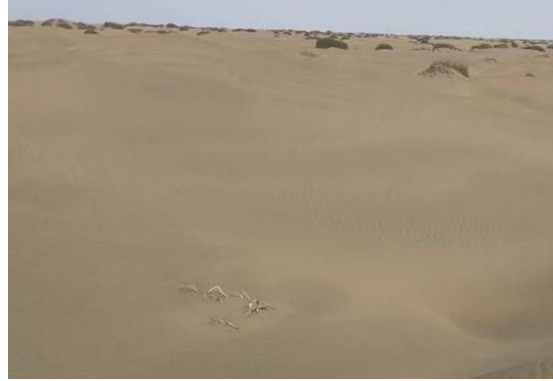
水库淹没区位于安迪尔河下游灌区，工程区地处荒漠区，周边为流动风沙土，水库淹没总面积 898.5 亩，均为未利用地（裸土地）。植被稀疏，植被盖度 $<5\%$ ，植被主要为怪柳灌丛。据查阅资料和现场调查，工程水库淹没区未见珍稀保护植物分布。

安迪尔水库工程淹没区实景

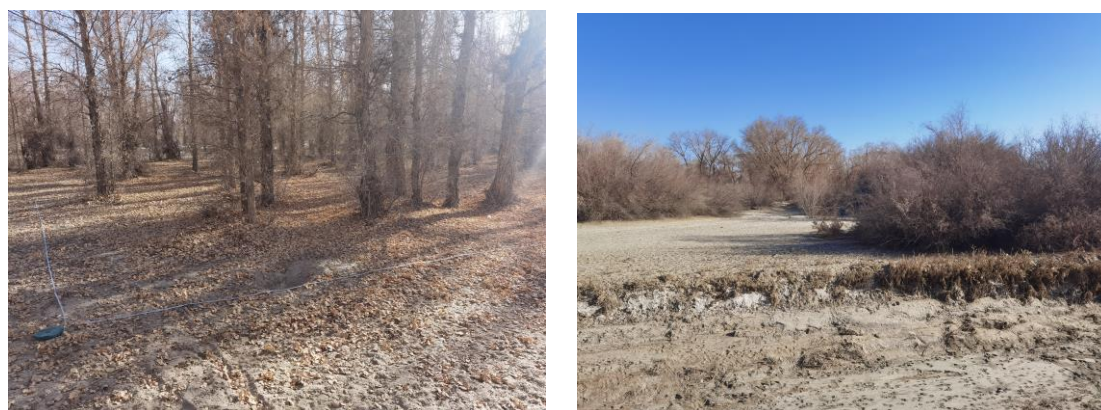
安迪尔河渠首以下老河道两侧荒漠林由灌木林和乔木林组成，以灌木林为主，灌木林以多枝怪柳为建群种，株高0.5m~2.5m不等，伴生有骆驼刺、花花柴、芨芨草等，群落盖度20%~40%。乔木林以胡杨为建群种，有灰杨加入，胡杨林主要为中幼林型和过熟林，林高8m~15m，郁闭度在0.1~0.3之间。主要在近老河道两侧区域成局部点块状分布。其中灰杨列为自治区Ⅱ级保护植物。

安迪尔河渠首下游老河道两侧荒漠林分布区实景图

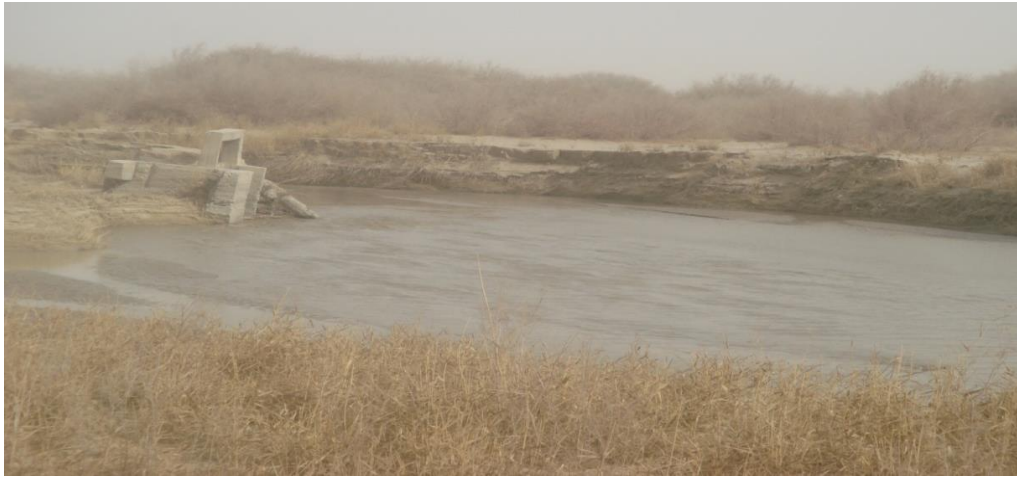
图 4.2-3 现状安迪尔渠首引水枢纽

安迪尔渠首位于安迪尔河上，地理坐标东经:东经 $83^{\circ}40'23''$ 、北纬 $37^{\circ}53'02''$ 。始建于 1995 年，是一座以农牧业灌溉、天然胡杨林保护为主的拦河闸式引水工程，控制灌溉面积为 2.43 万亩，设计引水流量 $5m^3/s$ ，本工程等别为IV等，工程规模为小（1）型工程。主要建筑物设计洪水标准为 20 年一遇，洪峰流量 $90.1m^3/s$ ，校核洪水标准为 50 年一遇，洪峰流量 $139m^3/s$ ，主要建筑物由进水闸及泄洪闸组成。1995 年，在民丰县农业农村和水利局组织下，在原闸址上对该渠首进行了修复处理，经加固后的渠首采用闸堰结合的布置型式，正面排沙，侧面引水。主要建筑物由右岸进水闸、泄洪闸及溢流堰组成。溢流堰与冲沙闸垂直河道呈“一”字形布置。2000 年 8 月安迪尔河发生特大洪水将渠首冲毁，现状已经无渠首，当地乡政府采用木桩树梢拦河取水，至今由于缺乏资金一直未能重建。
